# 既設防球ネット点検マニュアル

2023年 4月  
一般社団法人 日本防球ネット施設業協会

## 【 防球ネットの部位名称 】

## 【 防球ネットの基本構造 】

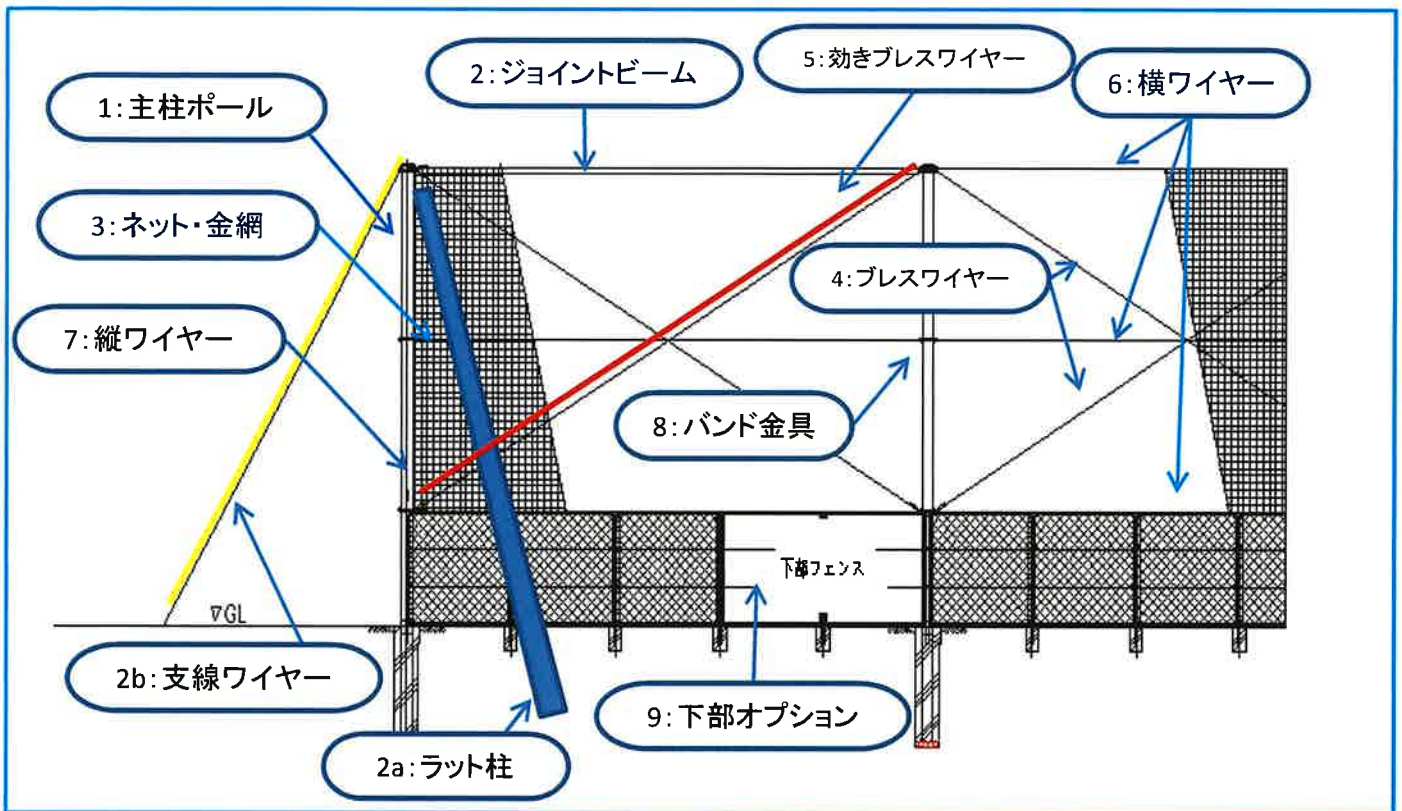
ここでは防球ネットの部材名称を図にて紹介します。

### ①主柱ポール

防球ネットの柱材。鋼管、コンクリートの2種類が基本(木柱や鋼管以外の金属もあります)です。

③ネット・金網

化繊ネット又は金網。金網は鋼管柱で使用されている場合が多いです。

④プレスワイヤー

主柱間の柱揺れ止めプレスワイヤー。メッセンワイヤーと下部にターンバックルをバンド金具に固定させる形で構成されている。このワイヤーのおかげで柱の揺れが軽減され、ネットの破損を防いでいます。

⑤効きプレスワイヤー(赤実線)

防球ネットのワイヤーの中で一番重要なワイヤー。このワイヤーで平面上の直線1面を構成しています。ジョイントビームのスパンで構成され直線面を正面に見てカタカナのハの字に配置されています。

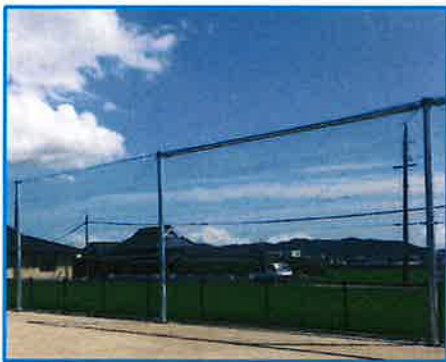
### 通常のジョイントビーム

防球ネット平面配置における端末及びコーナーに設置してある。古いコンクリート柱の防球ネットでは黄色い点線のような、a斜めに柱を立てるラットや、b支線ワイヤーで代用している場合もあります。

柱の頂部をパイプ材でつなげている。横梁のようなもの。

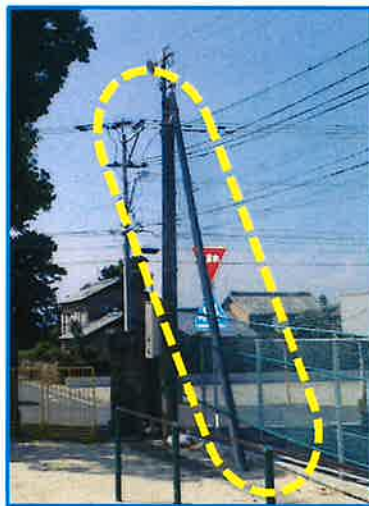
### a ラット柱

ほお杖のような形。

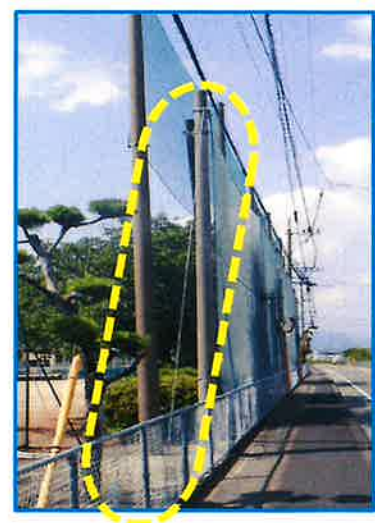
### b 支線

防球ネットと逆側に主柱頂部から斜めに出ているワイヤー。地中にアンカーを設置。

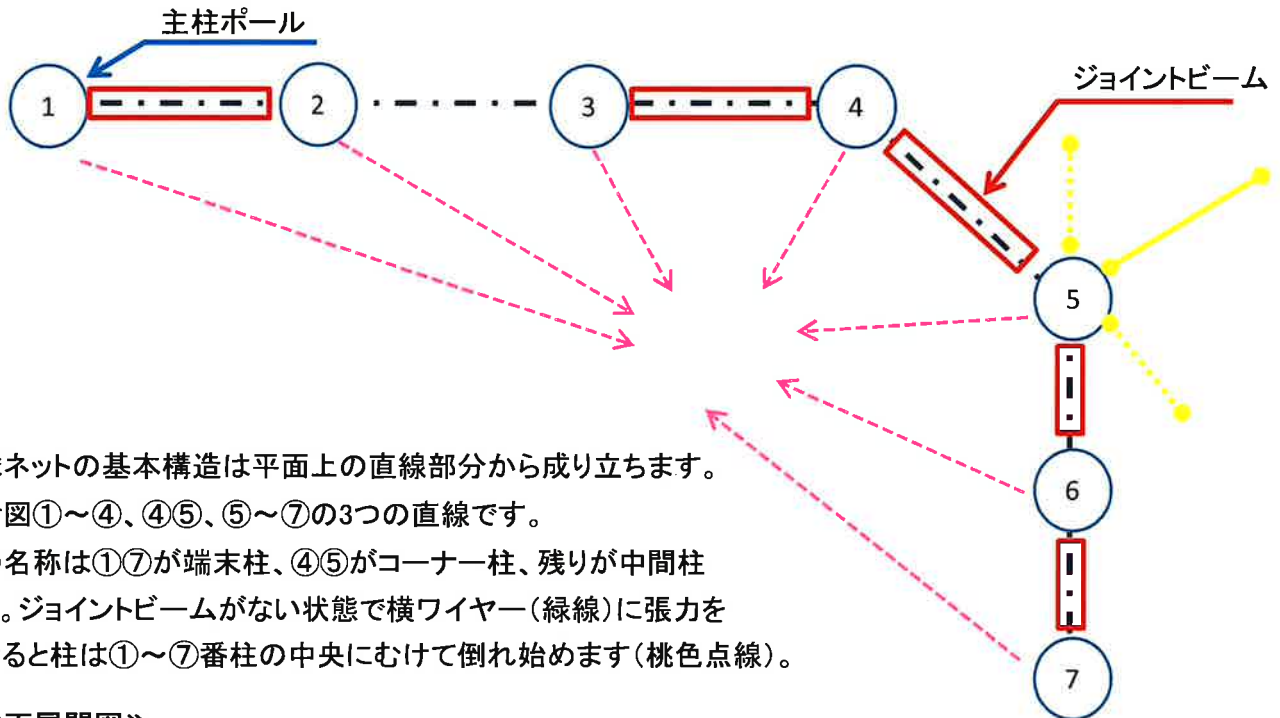
### 《参考図》

防球ネットの基本構造は平面上の直線部分から成り立ちます。

参考図①～④、④⑤、⑤～⑦の3つの直線です。

柱の名称は①⑦が端末柱、④⑤がコーナー柱、残りが中間柱です。ジョイントビームがない状態で横ワイヤー（緑線）に張力を掛けると柱は①～⑦番柱の中央にむけて倒れ始めます（桃色点線）。

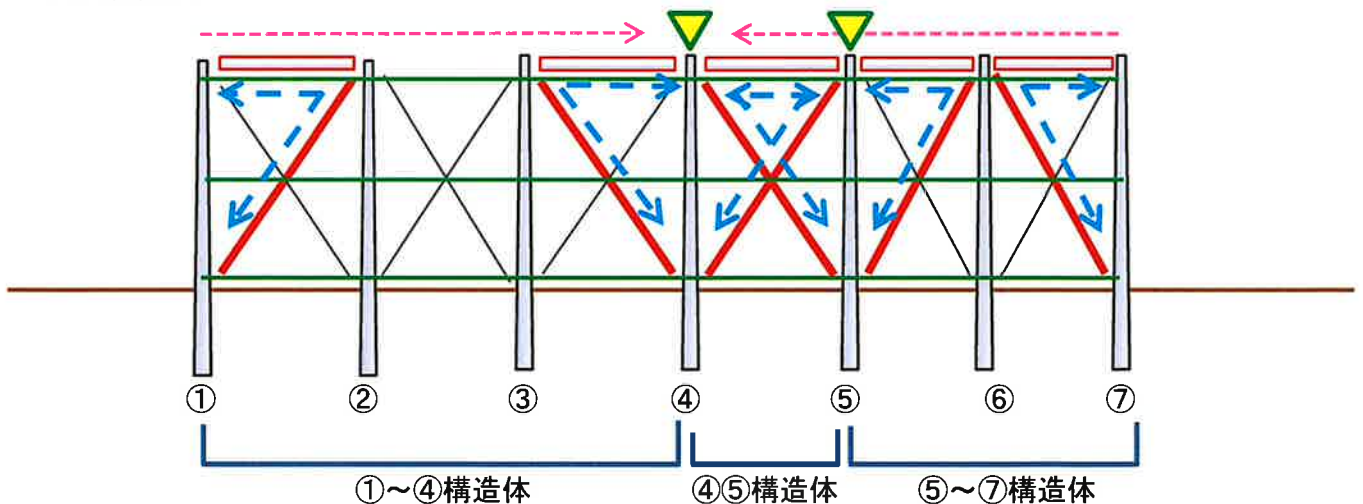
### 《立面展開図》

立面展開図で説明すると横ワイヤーの内側に向かう張力（桃色点線）を効きプレス（赤色実線）に張力をかけその張力をジョイントビームに伝達させ、それごと外向きの反力とします（青色点線）。これにより各面（構造体）ごとに内外向きの方に均衡がとれ防球ネットとして成り立ちます。また、ラット柱の場合はコーナー柱に2本、端末柱には1本必要で支線の場合は⑤柱のように外向きに支線が必要です（黄色実線1本又は点線2本）。既設柱にジョイントビーム等の端末やコーナー構成がない場合は、構造計算以前に既に防球ネットとして成立していません。それらのことから、効きプレスが重要になります。

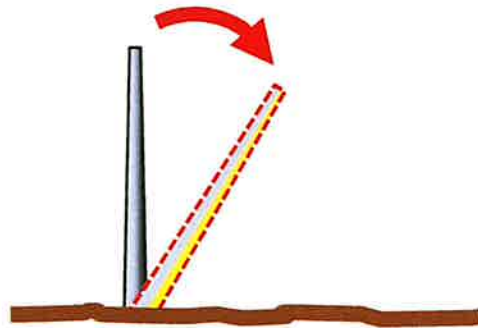
大きく傾いている柱がある

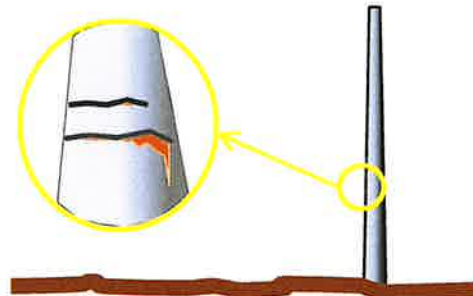
主柱にひび割れがあり、サビ汁(赤褐色のしみ)が垂れている

※地面から50cm～2m程度の箇所にはび割れ(クラック)があり、その割れから赤茶色のサビ汁が垂れている。

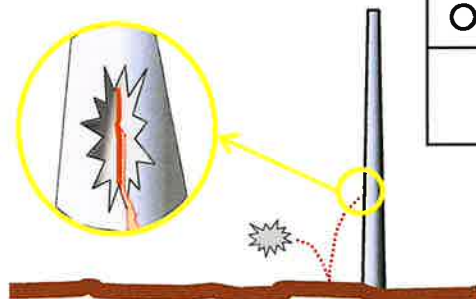
主柱からコンクリートが部分的にはがれて内部鉄筋が露わになっている

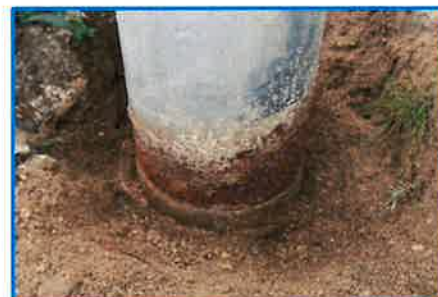
主柱の根元が腐食(サビている状態)して穴が開いている

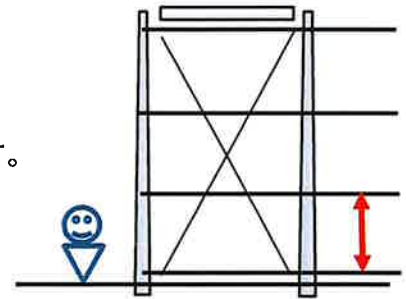
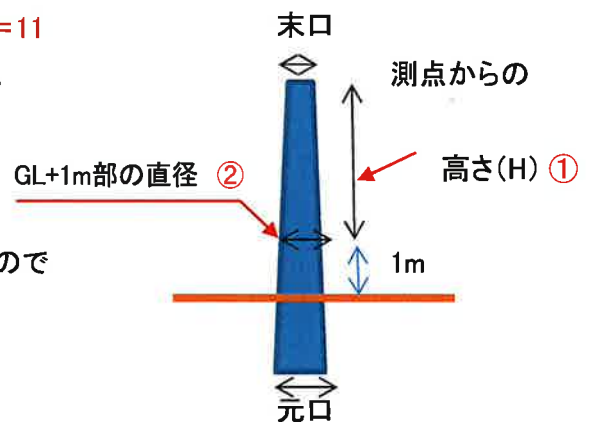
高さは運動施設に図面等資料が存在するものは資料高を記入し、不明な場合は、一人が柱前に立ち、もう一人が離れた位置から観測し柱前の人物×5倍程度や1段目までのワイヤー間隔をコンベックスで測り×段数で判断する程度で問題ありません。また、PC柱はテーパ率が決まっているので下記の方法で高さを算出可能です。PC柱の地上高はPC柱のテーパ率が1/75なので、

測量しやすいGL+1m付近で直径を測ります(円周から算出)②。

この円周は末口+(柱高さ/75)になり、逆算して、

高さ=(実測したGL+1mの直径-末口径)×75(単位はmm)、

例えば、GL+1mの直径が337mmで末口がφ190mmの場合、

高さ=(337-190)\*75=11,025mm小数点を切捨計算になり、①H=11

測量点GL+1mがあるのでプラス1mで柱の高さは12mとなります。

PC柱の柱高さGL+1.5~2.5m付近に規格を表す刻印(磁器)が基本的にあります(時代により無いものもある)。刻印には○○-△△-□□.□と数字表記があり、例に出すと“15-19-10.0”です。最初の15が柱全長、次の19が末口(柱頂部)の直径、最後がひび割れ試験荷重(設計荷重)になります。この場合、全長15mのPC柱、柱先端直径φ190mm、ひび割れ試験荷重が10kNの柱が立っていることになります。鋼管柱の防球ネットは角柱の場合は整数なので寸法を取りやすいですが、丸柱の場合はJIS規格になるので基本的にφ114.3、139.8、165.2、190.7、216.3、267.4、318.5、355.6mmが基準になります。この規格を「支柱種類」に記入してください。

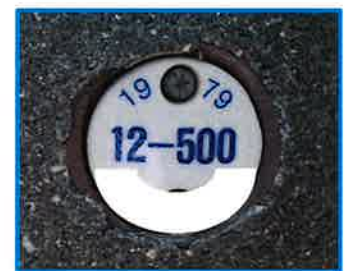
コンクリート柱の磁器製の銘板

※PC柱は製造年を記入した磁器製の銘板があるので参考にしてください。

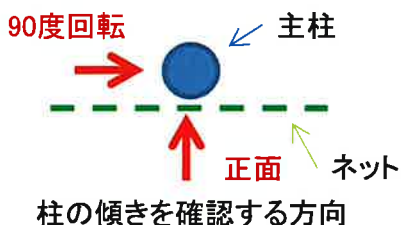
柱の傾き

柱を正面及び、90度回転して見た時に柱があきらかに傾いている物をカウントする。

※柱の直径は基本的に20センチ程度です。柱1本分傾いていればカウントしてください。

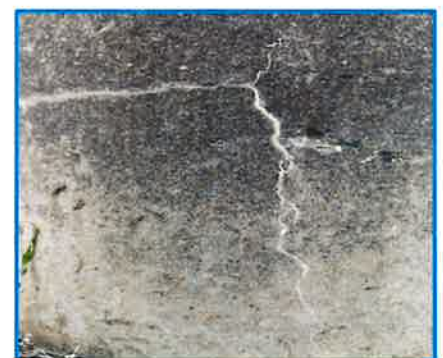
クラック

クラックはPC柱に縦横方向に入っている「ひび割れ」になり、地上から50cm～2m程度の箇所によく見られる。

長さ20cm程度の物をカウントする。

※わかりにくい場合は晴天時に柱の色が変色する程度散水し乾燥していく過程で確認してください。クラックに水分が色濃く残りわかりやすくなります。

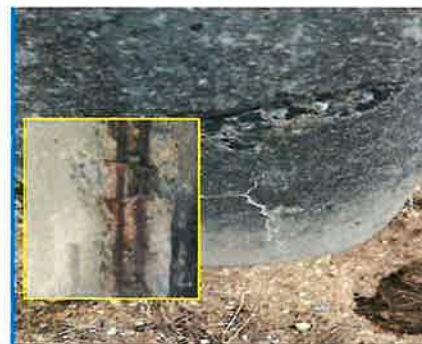
はがれ

PC柱が爆裂し、(内部鉄筋が腐食膨張し柱内コンクリートが部分的に剥がれ落ちている状態)、はがれ落ちて内部が剥き出しになっている状態をカウントする。※見えている鉄筋は錆を発生しています。

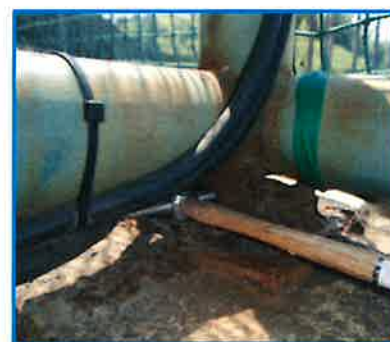
柱脚部のさび

金属性主柱(鋼管)防球ネットの錆(腐食)が発生しているかを確認する。特に柱脚部(柱の根元)の錆に注意し、柱脚が土に隠れている場合は掘り起こして確認する。

※錆がひどい場合は頑丈なもの(ドライバーや金属製の棒)で削ってみて柱に穴が開いていないか確認してください。また、検査後は錆の部分に塗装を行ってください。

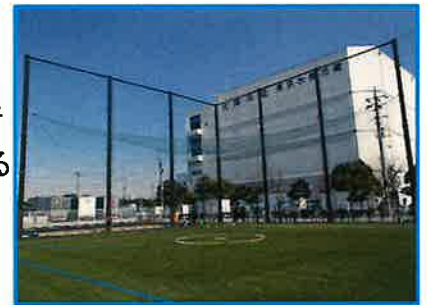
基本的に固定された天井ネットは、強度不足だと推測されます。天井ネットを固定した場合、積雪荷重や風荷重が防球ネットの数倍になることと頂部集中荷重になるので柱に対する負担が過大になるからです。したがって、殆どのメーカーは天井ネットを昇降式にしています。この昇降設備が何らかの原因で作動しない場合は、大事故に発展する可能性が高いので強風、台風、積雪時期前までに修理・改修・撤去等の対策を考えておくことが重要です。

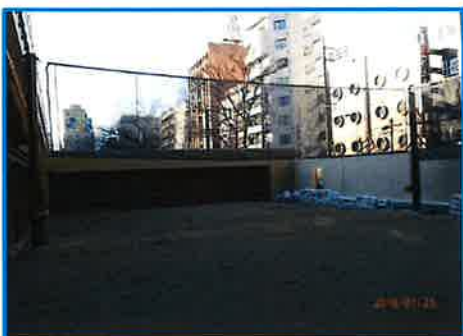
引上げ式

弓道場、アーチェリー場のタレネットは10m以上の柱間隔になり、昇降式になることが多いです。これは防矢ネットが通常の防球ネットより充実率(風を防ぐ率)が高いため固定張りが設置条件及び価格面で困難だからです。昇降方法はハンガー式、引上げ式、カーテン式があります。選定基準は柱間隔が17m以下程度＝引上げ式、20m程度＝ハンガー式を採用します。ハンガー式は大きな弛度(たわみ)を発生させれるので構造上有利になります。カーテン式は水平移動であるため基本的に高所にネットが残り、又、ガイドワイヤーが必要なため常に大きな張力が主柱にかかるので、現在、ほとんど採用されません。

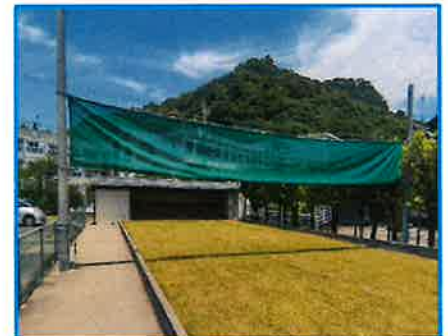
カーテン式

※ジョイントビームのないカーテン式設置の施設では、柱の柱脚(根元)に大きな力がかかるので主柱のクラックや変形に注意が必要です。

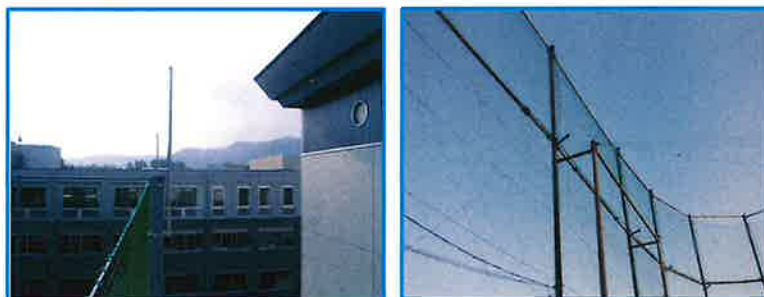
既設の柱に新たに柱を継ぎ足して高さを上げているものを確認する。

※2m以下のものは大きな問題はないと思われるが、かさ上げ3m以上のもの、主柱と同径(同じ大きさの柱)で嵩上げしてあるものは構造上、大きな危険があるので注意が必要です。

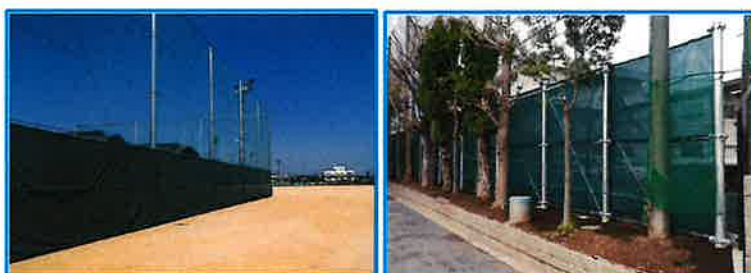
防砂・防風・防塵・遮光ネットの有無と高さを確認する。

※砂や塵、風を防ぐためのネットは比較的新しい製品で既設品では追加で設置され、構造検討を行っていないものも多いです。

特に、高尺物は主柱転倒の可能性もあるので注意が必要です。

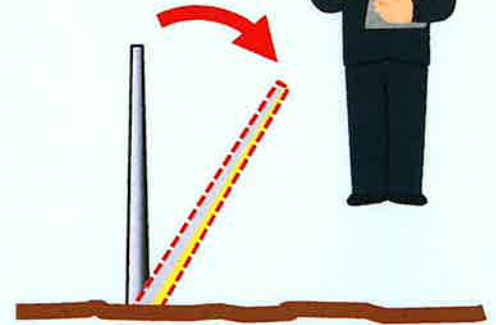
質問 ① 主柱が大きく傾いている  
右絵のような大幅に傾いている

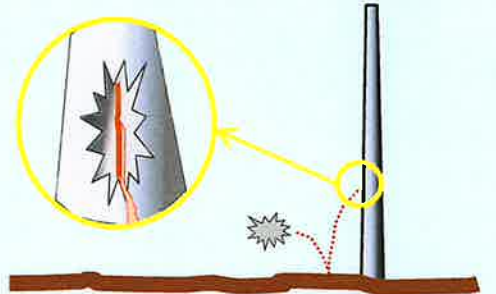
質問 ② 柱のひび割れ (PC柱)  
主柱がひび割れてコンクリートがはがれ落ちている(内部鉄筋が露わになっている)。

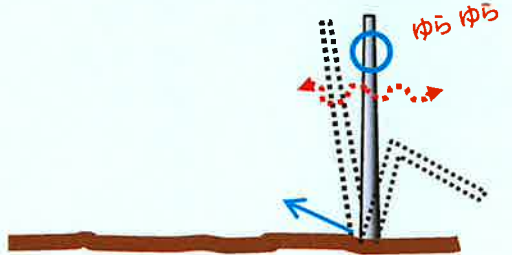
質問 ③ 鋼管柱が曲がっている  
主柱の根元が折れている。  
又は、中間から変形して曲がっている。

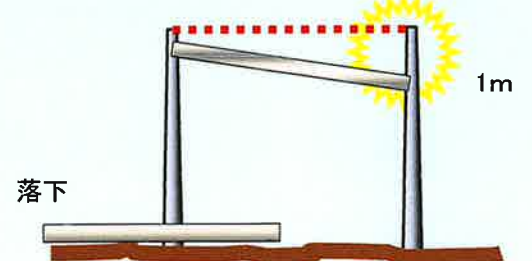
質問 ④ ジョイントビームが傾いている  
ジョイントビームが傾いて、概ね1m程度傾いている(平行にずれている、落下している場合も○)。

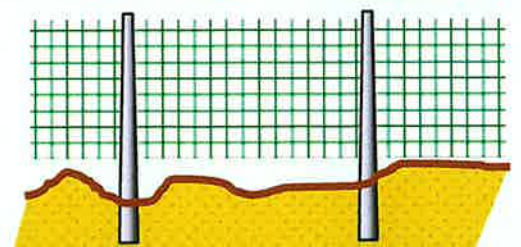
質問 ⑤ 地面が隆起している  
土砂の流出や液状化により地面が隆起し、防球網の基礎や根入れ部分が露出している。

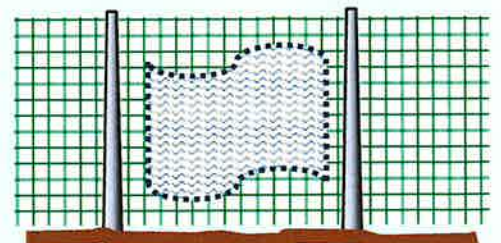
質問 ⑥ 飛散物が網に引っかかっている  
飛散物(シート物、波板等の風を通さないもの)が網に付いて撤去することができない。
