既設防球ネット点検マニュアル

2023年 4月
一般社団法人 日本防球ネット施設業協会

第1章 防球ネットについて	P3
1-1 防球ネットの部位名称	
1-2 防球ネットの基本構造	
第2章 簡易点検	P6
2-1 簡易点検表	
2-2 簡易点検方法	
2-3 簡易点検結果の解説	
第3章 防球ネット台帳作成	P15
3-1 防球ネット台帳	
3-2 防球ネット管理表	
第4章 緊急点検	P18
4-1 緊急点検表	
4-2 緊急点検結果の解説

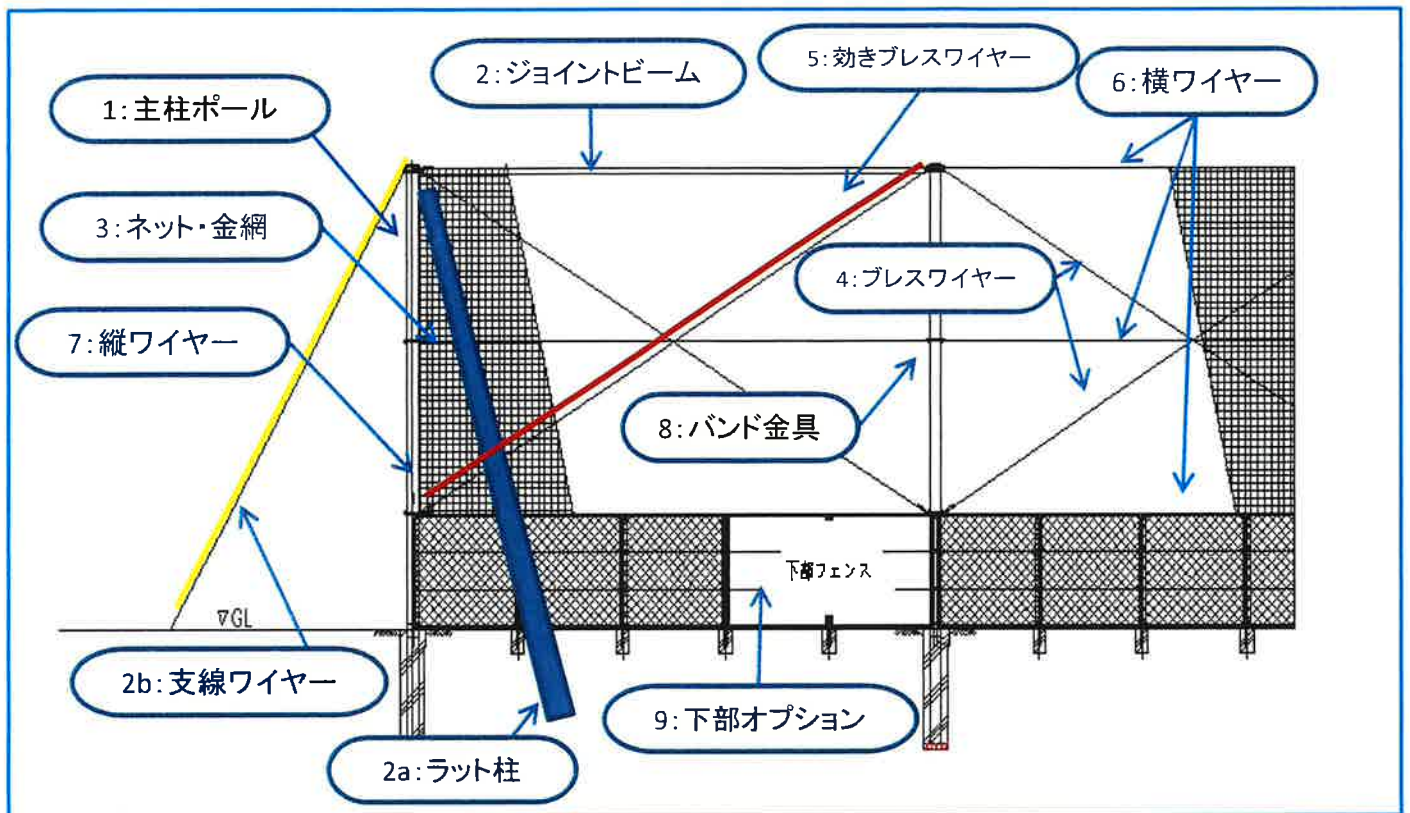
【 防球ネットの部位名称 】

ここでは防球ネットの部材名称を図にて紹介します。

①主柱ポール

防球ネットの柱材。鋼管、コンクリートの2種類が基本(木柱や鋼管以外の金属もあります)です。

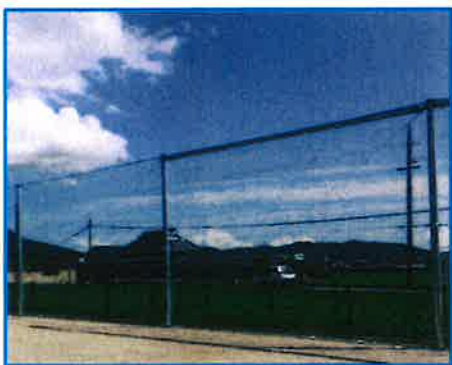
通常ジョイントビーム
柱の頂部をパイプ材でつなげている。
横梁のようなもの。

防球ネット平面配置における端末及びコーナーに設置してある。古いコンクリート柱の防球ネットでは黄色い点線のような、a斜めに柱を立てるラットや、b支線ワイヤーで代用している場合もあります。

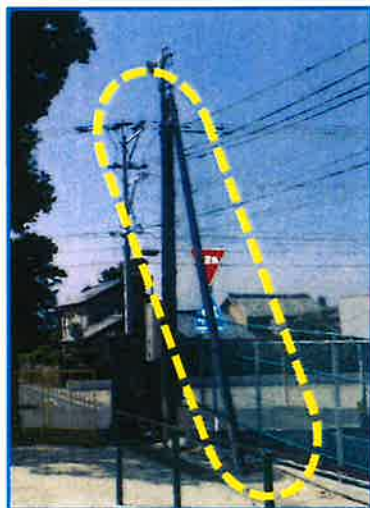
a ラット柱
ほお杖のような形。

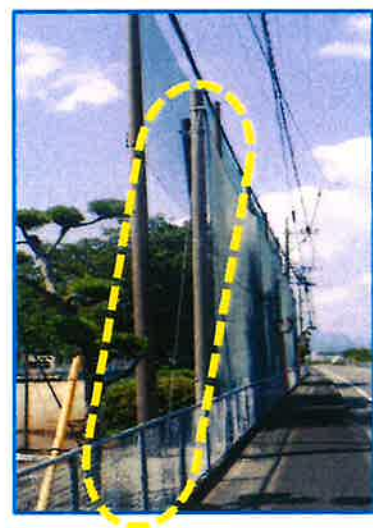
b 支線
防球ネットと逆側に主柱頂部から
斜めに出ているワイヤー。
地中にアンカーを設置。

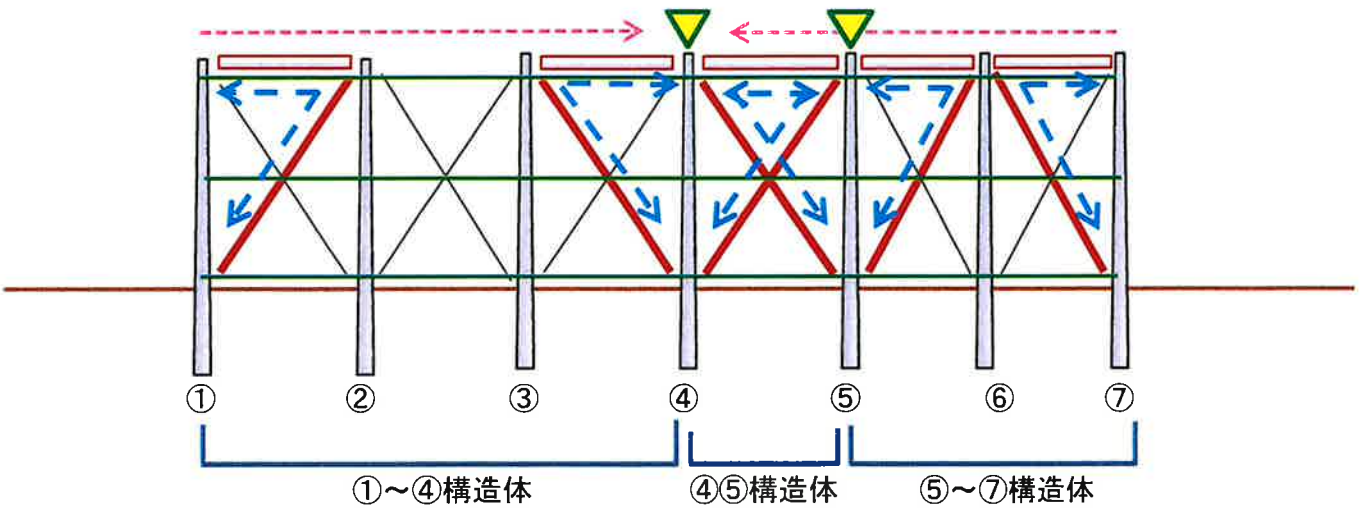
《立面展開図》

立面展開図で説明すると横ワイヤーの内側に向かう張力（桃色点線）を効きプレス（赤色実線）に張力をかけその張力をジョイントビームに伝達させ、それごと外向きの反力とします（青色点線）。これにより各面（構造体）ごとに内外向きの方に均衡がとれ防球ネットとして成り立ちます。また、ラット柱の場合はコーナー柱に2本、端末柱には1本必要で支線の場合は⑤柱のように外向きに支線が必要です（黄色実線1本又は点線2本）。既設柱にジョイントビーム等の端末やコーナー構成がない場合は、構造計算以前に既に防球ネットとして成立していません。それらのことから、効きプレスが重要になります。

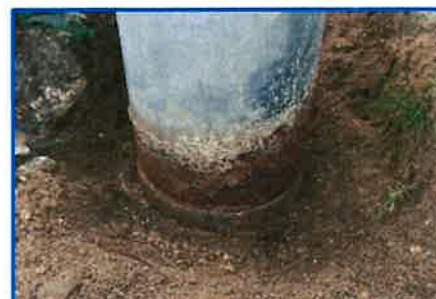
項目 ⑤ 鋼管柱の腐食

主柱の根元が腐食(サビている状態)して穴が開いている

金属性主柱(鋼管)防球ネットの錆(腐食)が発生しているかを確認する。特に柱脚部(柱の根元)の錆に注意し、柱脚が土に隠れている場合は掘り起こして確認する。

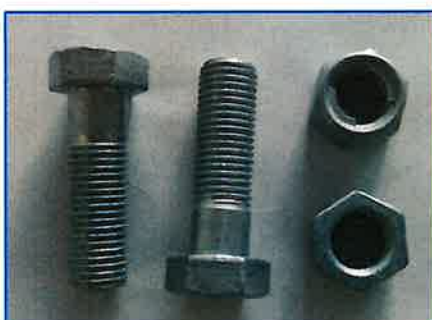
ボルト・ナット

項目 ⑭ 金具の落下
柱の周囲にナット・ボルト・シャックル等の金属片が落ちていたことがある

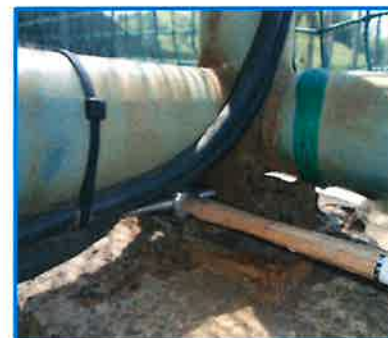
柱脚部のさび

※錆がひどい場合は頑丈なもの(ドライバーや金属製の棒)で削ってみて柱に穴が開いていないか確認してください。また、検査後は錆の部分に塗装を行ってください。

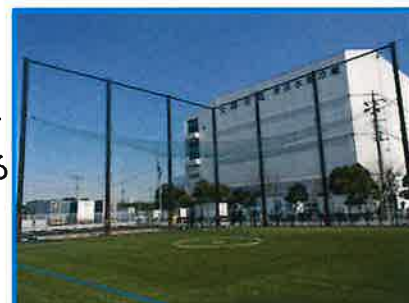
・天井ネット付きバックネット

基本的に固定された天井ネットは、強度不足だと推測されます。天井ネットを固定した場合、積雪荷重や風荷重が防球ネットの数倍になることと頂部集中荷重になるので柱に対する負担が過大になるからです。したがって、殆どのメーカーは天井ネットを昇降式にしています。この昇降設備が何らかの原因で作動しない場合は、大事故に発展する可能性が高いので強風、台風、積雪時期前までに修理・改修・撤去等の対策を考慮しておくことが重要です。

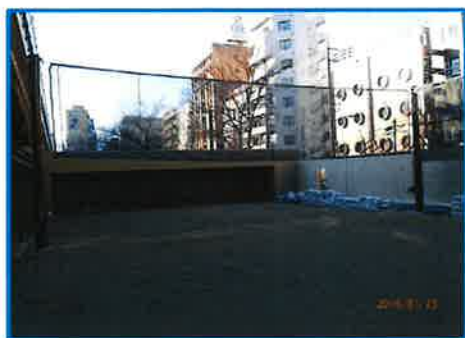
引上げ式

弓道場、アーチェリー場のタレネットは10m以上の柱間隔になり、昇降式になることが多いです。これは防矢ネットが通常の防球ネットより充実率(風を防ぐ率)が高いため固定張りが設置条件及び価格面で困難だからです。昇降方法はハンガー式、引上げ式、カーテン式があります。選定基準は柱間隔が17m以下程度＝引上げ式、20m程度＝ハンガー式を採用します。ハンガー式は大きな弛度(たわみ)を発生させれるので構造上有利になります。カーテン式は水平移動であるため基本的に高所にネットが残り、又、ガイドワイヤーが必要なため常に大きな張力が支柱にかかるので、現在、ほとんど採用されません。

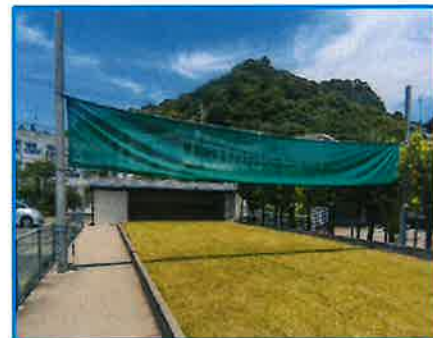
カーテン式

※ジョイントビームのないカーテン式設置の施設では、柱の柱脚(根元)に大きな力がかかるので支柱のクラックや変形に注意が必要です。

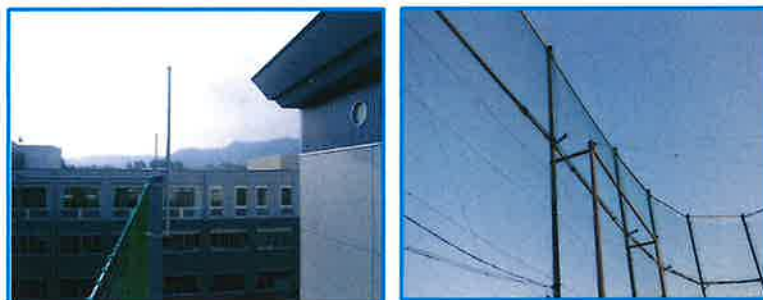
既設の柱に新たに柱を継ぎ足して高さを上げているものを確認する。

※2m以下のものは大きな問題はないと思われるが、かさ上げ3m以上のもの、主柱と同径(同じ大きさの柱)で嵩上げてあるものは構造上、大きな危険があるので注意が必要です。

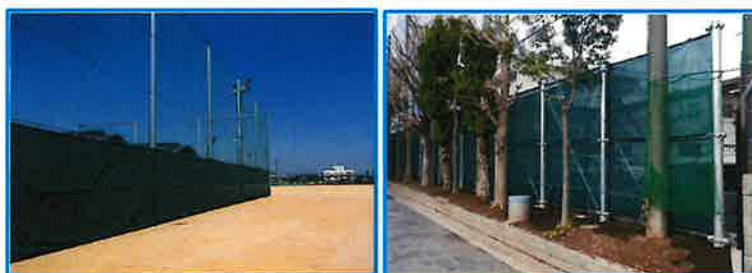
防砂・防風・防塵・遮光ネットの有無と高さを確認する。

※砂や塵、風を防ぐためのネットは比較的新しい製品で既設品では追加で設置され、構造検討を行っていないものも多いです。

特に、高尺物は主柱転倒の可能性もあるので注意が必要です。
