# 既設防球ネット点検マニュアル

2023年 4月  
一般社団法人 日本防球ネット施設業協会

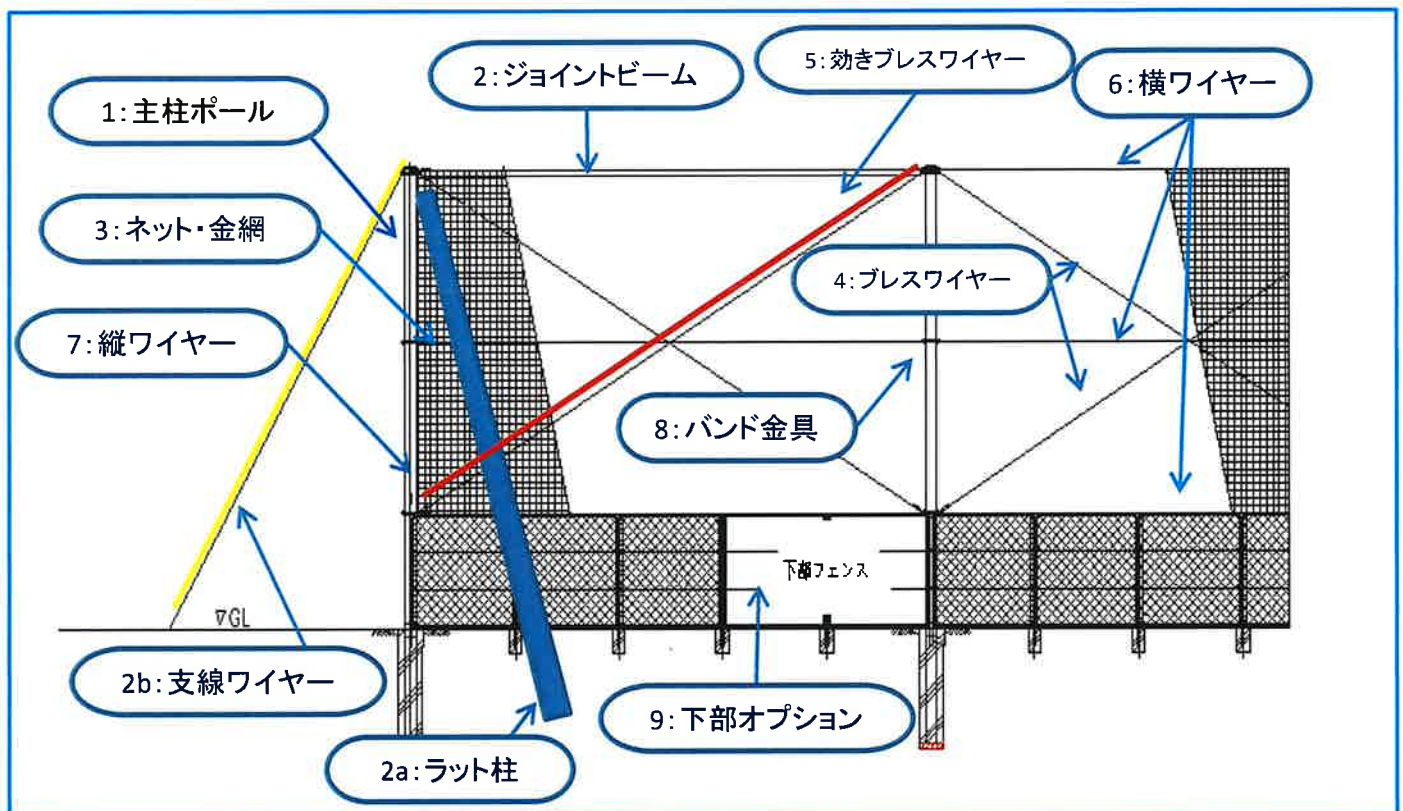
### 【 防球ネットの部位名称 】

ここでは防球ネットの部材名称を図にて紹介します。

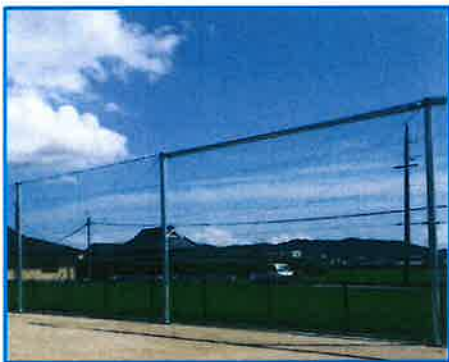
通常のジョイントビーム  
柱の頂部をパイプ材でつなげている。  
横梁のようなもの。

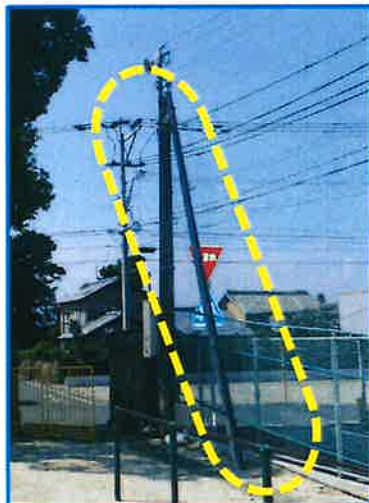
a ラット柱  
ほお杖のような形。

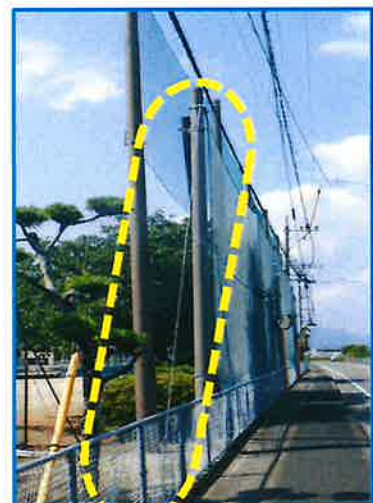
b 支線  
防球ネットと逆側に主柱頂部から  
斜めに出ているワイヤー。  
地中にアンカーを設置。

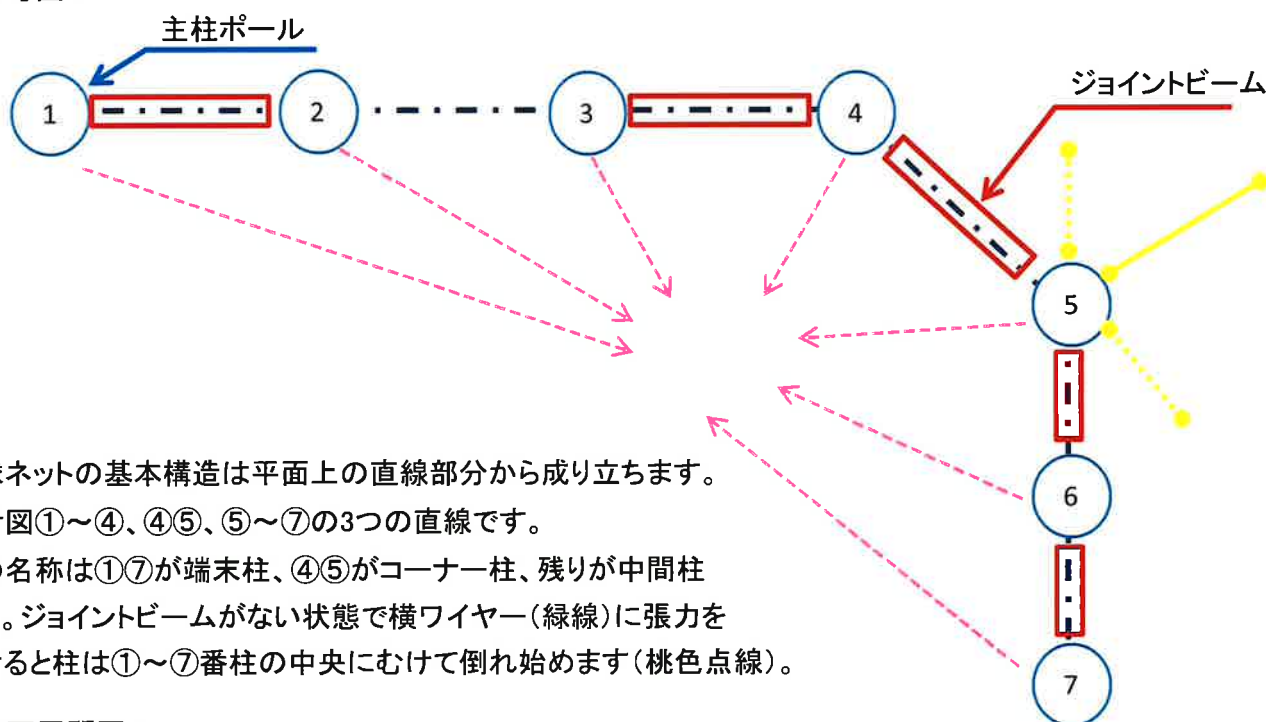
#### 《参考図》

防球ネットの基本構造は平面上の直線部分から成り立ちます。

参考図①～④、④⑤、⑤～⑦の3つの直線です。

柱の名称は①⑦が端末柱、④⑤がコーナー柱、残りが中間柱です。ジョイントビームがない状態で横ワイヤー（緑線）に張力を掛けると柱は①～⑦番柱の中央にむけて倒れ始めます（桃色点線）。

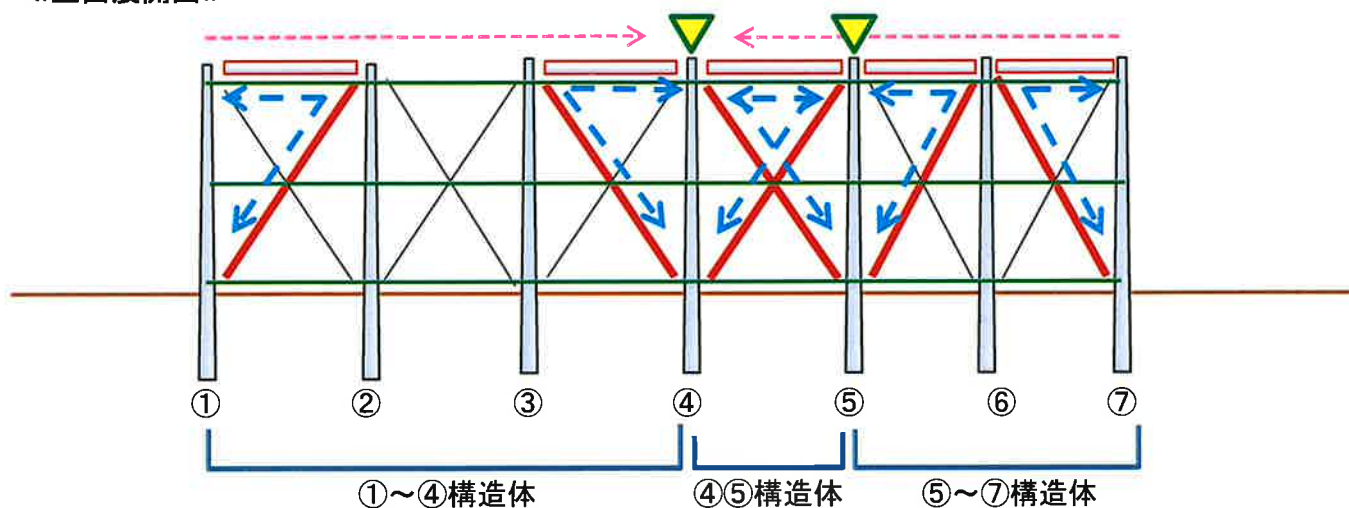
#### 《立面展開図》

立面展開図で説明すると横ワイヤーの内側に向かう張力（桃色点線）を効きプレス（赤色実線）に張力をかけその張力をジョイントビームに伝達させ、それごと外向きの反力とします（青色点線）。これにより各面（構造体）ごとに内外向きの力に均衡がとれ防球ネットとして成り立ちます。また、ラット柱の場合はコーナー柱に2本、端末柱には1本必要で支線の場合は⑤柱のように外向きに支線が必要です（黄色実線1本又は点線2本）。既設柱にジョイントビーム等の端末やコーナー構成がない場合は、構造計算以前に既に防球ネットとして成立していません。それらのことから、効きプレスが重要になります。

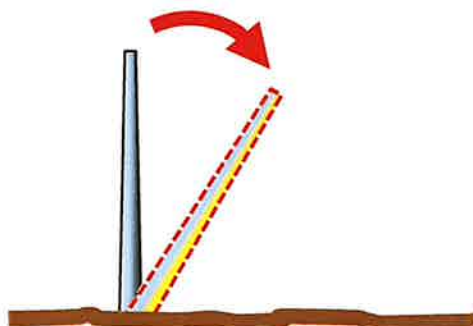
大きく傾いている柱がある

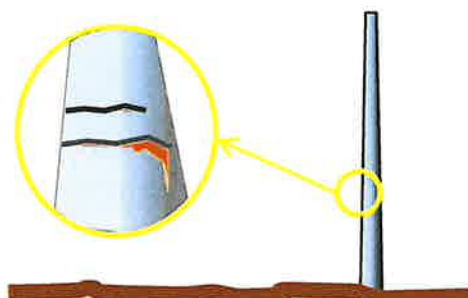
主柱にひび割れがあり、サビ汁(赤褐色のしみ)が垂れている

※地面から50cm～2m程度の箇所にひび割れ(クラック)があり、その割れから赤茶色のサビ汁が垂れている。

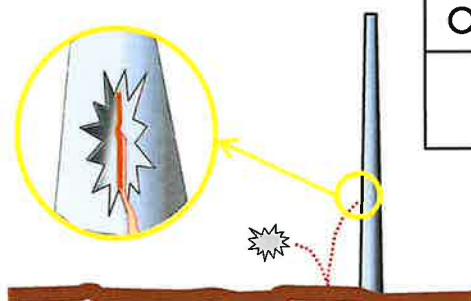
主柱からコンクリートが部分的にはがれて内部鉄筋が露わになっている

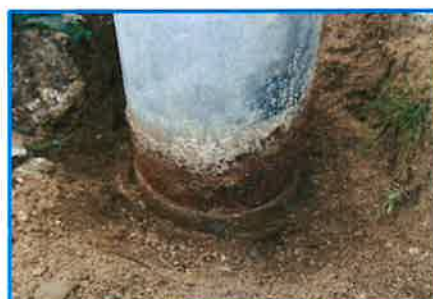
主柱の根元が腐食(サビている状態)して穴が空いている

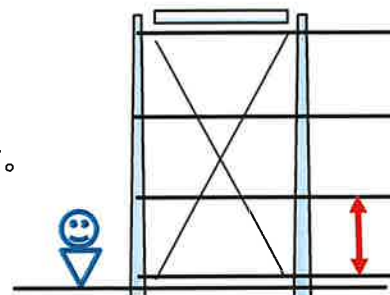
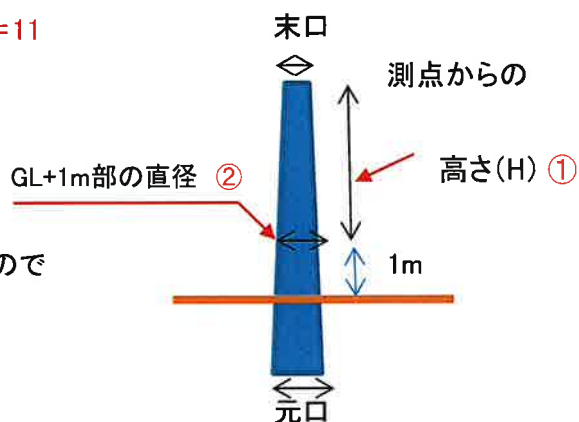
高さは運動施設に図面等資料が存在するものは資料高を記入し、不明な場合は、一人が柱前に立ち、もう一人が離れた位置から観測し柱前の人物×5倍程度や1段目までのワイヤー間隔をコンベックスで測り×段数で判断する程度で問題ありません。また、PC柱はテーパ率が決まっているので下記の方法で高さを算出可能です。PC柱の地上高はPC柱のテーパ率が1/75なので、

測量しやすいGL+1m付近で直径を測ります(円周から算出)②。

この円周は末口+(柱高さ/75)になり、逆算して、

高さ=(実測したGL+1mの直径-末口径)×75(単位はmm)、

例えば、GL+1mの直径が337mmで末口がφ190mmの場合、

高さ=(337-190)\*75=11,025mm小数点を切捨計算になり、①H=11

測量点GL+1mがあるのでプラス1mで柱の高さは12mとなります。

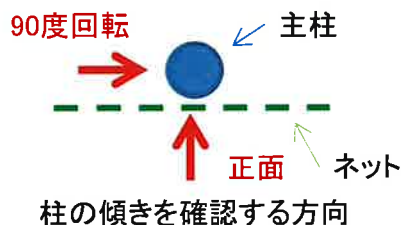
柱の傾き

柱を正面及び、90度回転して見た時に柱があきらかに傾いている物をカウントする。

※柱の直径は基本的に20センチ程度です。柱1本分傾いていればカウントしてください。

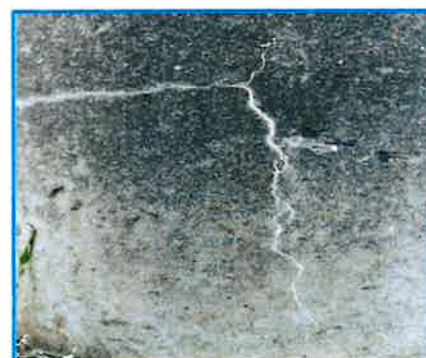
クラック

クラックはPC柱に縦横方向に入っている「ひび割れ」になり、地上から50cm～2m程度の箇所によく見られる。

長さ20cm程度の物をカウントする。

※わかりにくい場合は晴天時に柱の色が変色する程度散水し乾燥していく過程で確認してください。クラックに水分が色濃く残りわかりやすくなります。

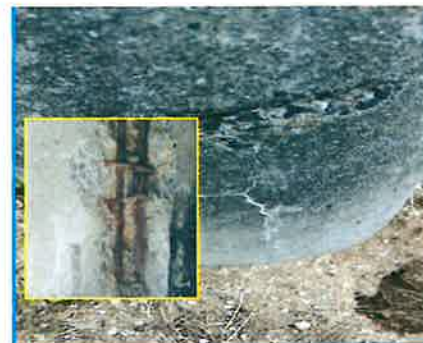
はがれ

PC柱が爆裂し、(内部鉄筋が腐食膨張し柱内コンクリートが部分的に剥がれ落ちている状態)、はがれ落ちて内部が剥き出しになっている状態をカウントする。※見えている鉄筋は錆が発生しています。

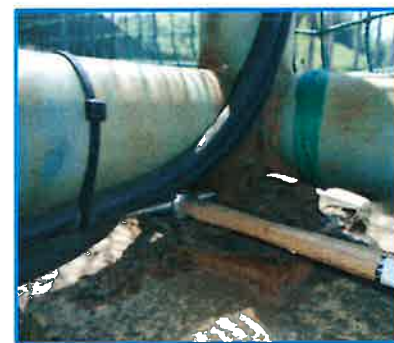
柱脚部のさび

金属性主柱(鋼管)防球ネットの錆(腐食)が発生しているかを確認する。特に柱脚部(柱の根元)の錆に注意し、柱脚が土に隠れている場合は掘り起こして確認する。  
※錆がひどい場合は頑丈なもの(ドライバーや金属製の棒)で削ってみて柱に穴が開いていないか確認してください。また、検査後は錆の部分に塗装を行ってください。

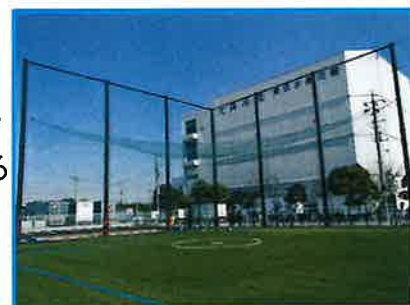
基本的に固定された天井ネットは、強度不足だと推測されます。天井ネットを固定した場合、積雪荷重や風荷重が防球ネットの数倍になることと頂部集中荷重になるので柱に対する負担が過大になるからです。したがって、殆どのメーカーは天井ネットを昇降式にしています。この昇降設備が何らかの原因で作動しない場合は、大事故に発展する可能性が高いので強風、台風、積雪時期前までに修理・改修・撤去等の対策を考えておくことが重要です。

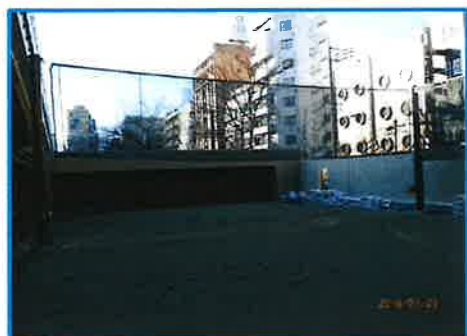
引上げ式

弓道場、アーチェリー場のタレネットは10m以上の柱間隔になり、昇降式になることが多いです。これは防矢ネットが通常の防球ネットより充実率(風を防ぐ率)が高いため固定張りが設置条件及び価格面で困難だからです。昇降方法はハンガー式、引上げ式、カーテン式があります。選定基準は柱間隔が17m以下程度＝引上げ式、20m程度＝ハンガー式を採用します。ハンガー式は大きな弛度(たわみ)を発生させれるので構造上有利になります。カーテン式は水平移動であるため基本的に高所にネットが残り、又、ガイドワイヤーが必要なため常に大きな張力が主柱にかかるので、現在、ほとんど採用されません。

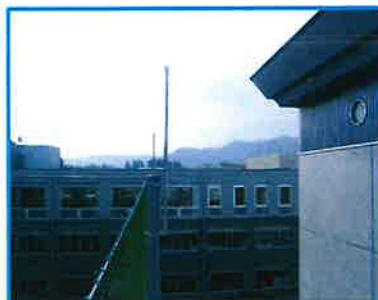
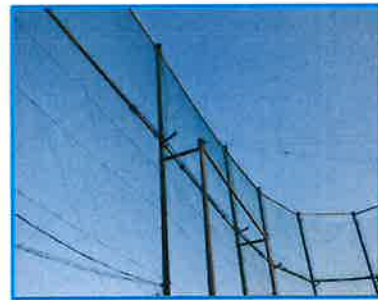
既設の柱に新たに柱を継ぎ足して高さを上げているものを確認する。

※2m以下のものは大きな問題はないと思われるが、かさ上げ3m以上のもの、主柱と同径(同じ大きさの柱)で嵩上げてあるものは構造上、大きな危険があるので注意が必要です。

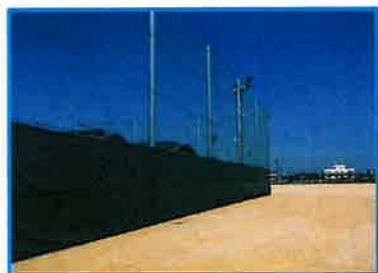
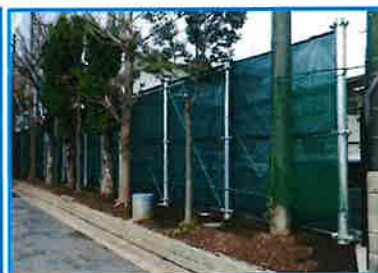
防砂・防風・防塵・遮光ネットの有無と高さを確認する。

※砂や塵、風を防ぐためのネットは比較的新しい製品で既設品では追加で設置され、構造検討を行っていないものも多いです。  
特に、高尺物は主柱転倒の可能性もあるので注意が必要です。
